PROGETTO DEFINITIVO

5129-D-ra012

31. Interventi riale Campagnola

Rapporto tecnico

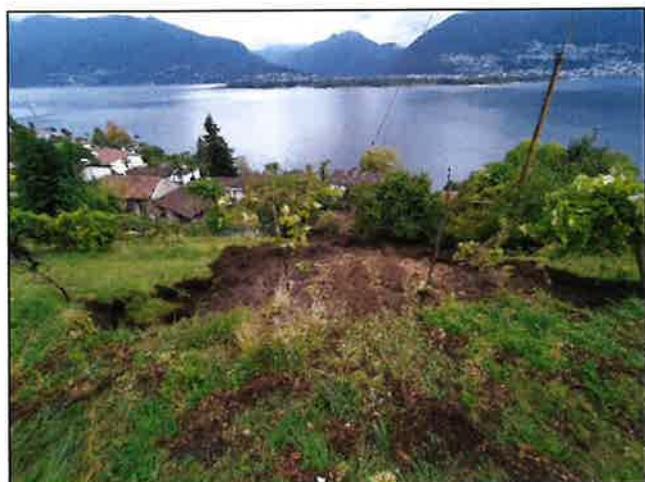
Foto 1: Scoscendimento mapp. 1427 - 30.08.2020

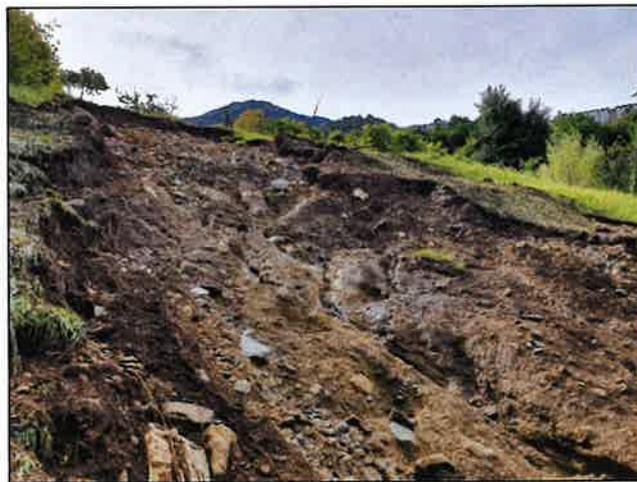
Foto 2: Scoscendimento mapp. 1427 - 31.08.2020

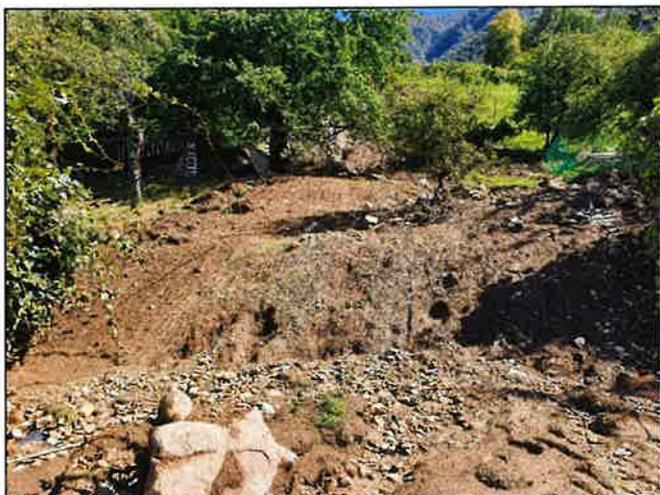
Foto 3: Scoscendimento mapp. 1427/384 - 31.08.2020

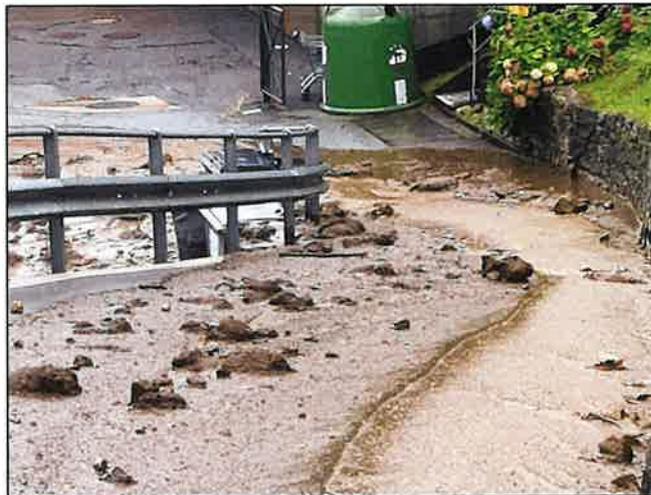
- a) Tra i mappali 789 e 790 (Vairano – Campagnola) l'otturazione del riale nella sezione circolare/rettangolare di attraversamento della strada comunale ha provocato l'alluvionamento della stessa con deposito di alcuni metri cubi di materiale, principalmente eroso dalle sponde;
- b) A causa di piccoli franamenti ed erosioni in alveo nella tratta a monte del mappale 773 (propr. Schaar), i quali hanno causato l'otturazione della sezione intubata sotto la proprietà privata, il riale ha deviato il suo corso verso ovest nei prati in scarpata al mappale 1427 (zona Monda), dove, a causa della saturazione del terreno, ha destabilizzato lo stesso provocando uno scivolamento superficiale di ca. 400 mc. Il dissesto ha depositato materiale nei mappali a valle e lungo la strada comunale sottostante (Via Alabardia – mapp. 176 e 348) fino a raggiungere la strada cantonale (StorMe 2020-R-0035).

Foto 4: Via Alabardia – Via Meschini – 30.08.2020

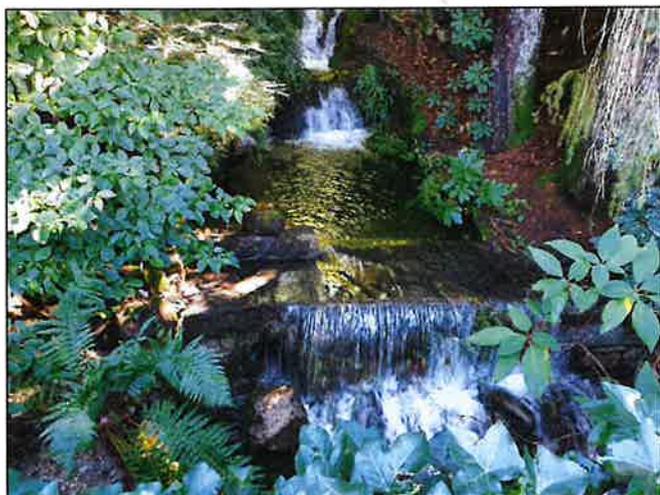
Foto 5: Intasamento intubamento propr. 773 con stramazzo reale – 30.08.2020

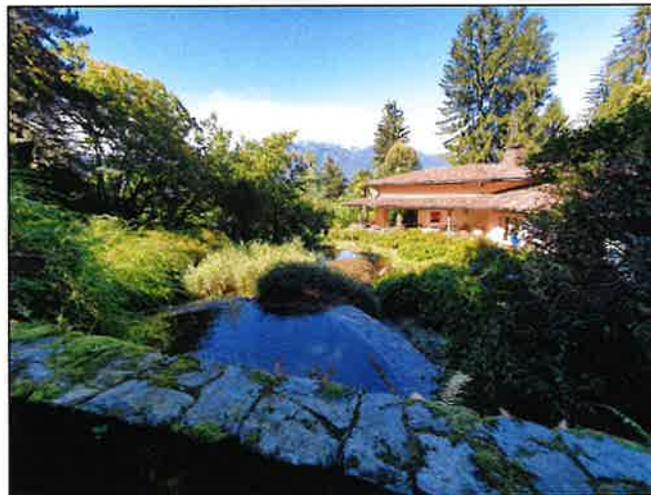
Foto 6: Situazione stagni propr. 773 – 30.08.2020
