Comune di Gambarogno

**Via Storica del Montecenerino
IVS TI 222**

**Risanamento locale del muro di sostegno a
seguito dello scoscendimento.**

Relazione tecnica

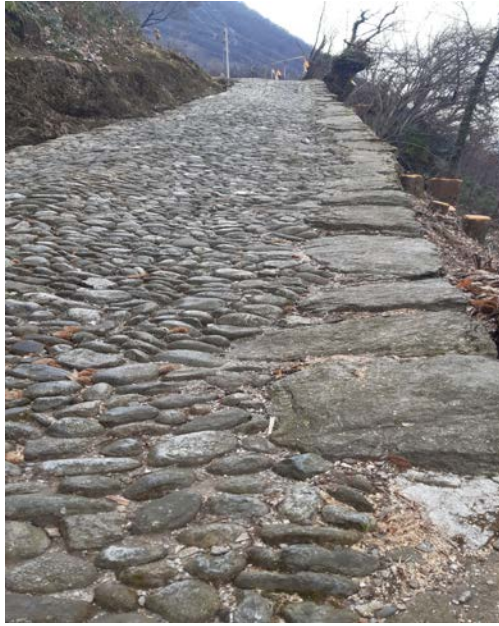
Il tratto di strada evidenziato nella sezione A-A presenta un cedimento importante del selciato, di circa 15,0 cm, lungo il muro di sostegno verso valle, per una lunghezza di circa 10,0 m. Questo cedimento è principalmente provocato dal carico stradale, che fa sprofondare sempre di più il selciato lungo l'elemento rigido costituito dal muro di sostegno.

Pur avendo un traffico equivalente giornaliero molto leggero, il corpo stradale non è adeguato. Lo strato di fondazione sia come spessore che tipologia di materiale e addensamento risulta chiaramente insufficiente (Foto 1).

Foto 1. Dettaglio del selciato. A. Pirrami.

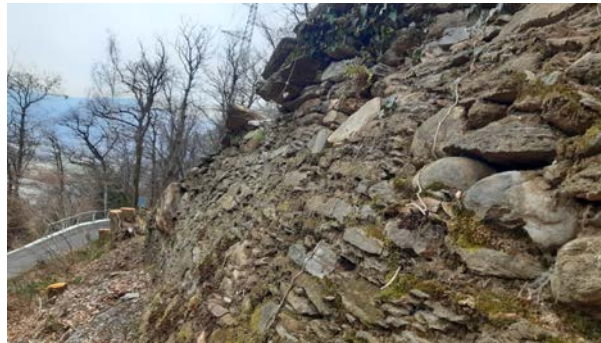
Questo cedimento ha provocato una spinta orizzontale con la rotazione delle pietre di coronamento del muro, visibile in modo evidente con la caduta di alcune di esse (Foto 2).

Foto 2. Dettaglio della corona. A. Pirrami.

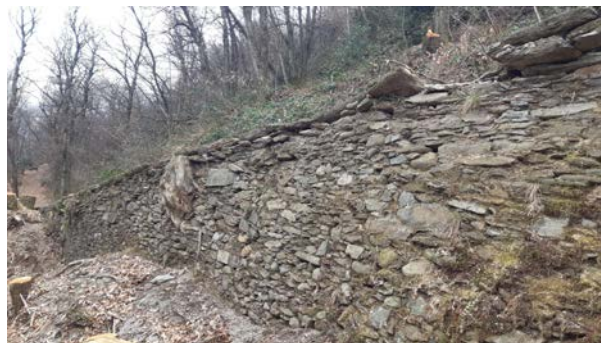
Il muro di sostegno per contro si presenta in buone condizioni, senza fessurazione o cedimenti (Foto 3).

Foto 3. Muro di sostegno. A. Pirrami.

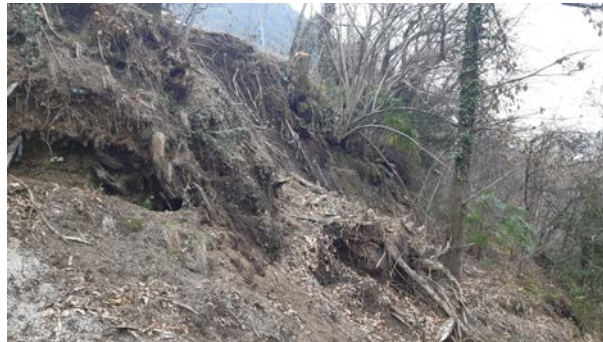
La sezione B-B per una lunghezza di 4,0 m è stata elaborata nella zona del franamento. Il muro di sostegno in pietra naturale divelto e franato a valle aveva una altezza variabile da 0,7 m a 1,20 m. Il muro era privo di una vera e propria struttura di fondazione, ed era appoggiato sullo strato di materiale terroso sciolto.

Il livello della roccia sottostante si trova indicativamente a 1,5 m sotto la corona del muro. Il suo cedimento è stato causato da diversi fattori quali l'effetto dinamico delle piante in parte franate a valle (Foto 4), le acque di scorrimento a livello del substrato roccioso (Foto 5) e il carico stradale.

Foto 4. Pianta di basso fusto frenata a valle. A. Pirrami.

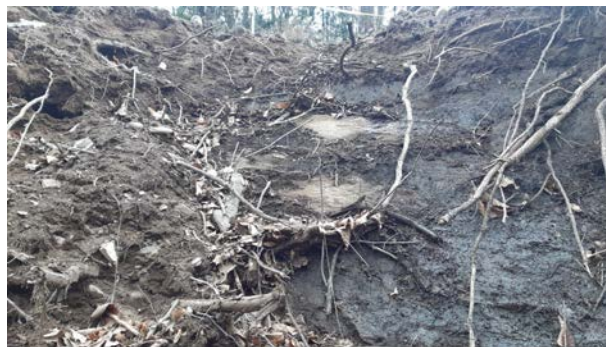
Foto 5. Strato della roccia con acqua di scorrimento. L'apparato radicale delle piante è visibile sullo strato roccioso. A. Pirrami.

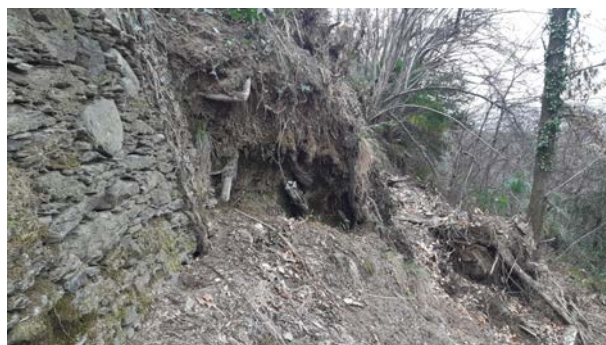
La sezione C-C rappresenta la zona con due ceppaie di castagno recentemente tagliate, incastonate nel muro e il terrapieno della strada. Il loro apparato radicale è ben ancorato nel terreno (Foto 6). Il dislivello tra la corona del muro e la scarpata sottostante è di circa 3,0 m.

Foto 6. Dettaglio delle ceppaie incastonate del muro. A. Pirrami.

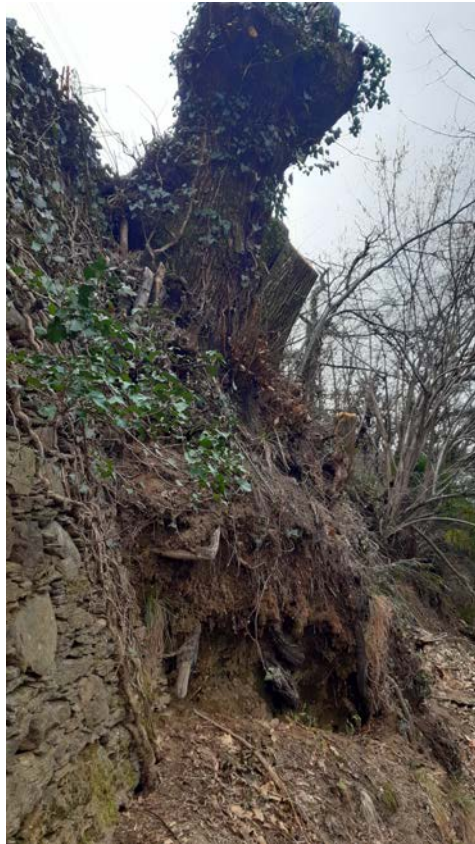
Dal rilievo effettuato si è potuto osservare che sotto queste ceppaie il terreno è sciolto con una cavità importante (Foto 7). Le ceppaie si trovano tra la sezione A-A et B-B. Per il momento la stabilità locale del pendio è garantita.

Foto 7. Dettaglio delle ceppaie con cavità sottostante. A. Pirrami.

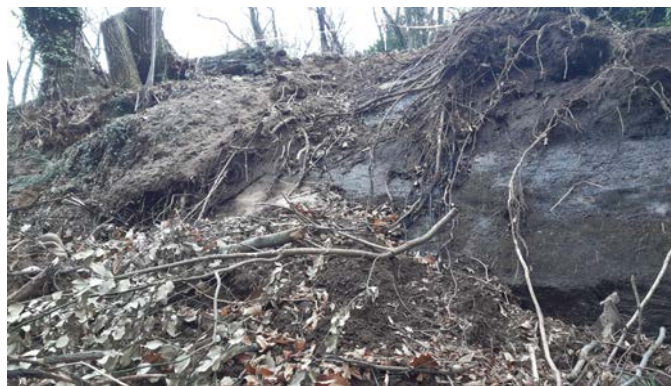
Il substrato roccioso si trova a pochi centimetri sotto il terreno sciolto che regolarmente scivola verso valle, senza un adeguata protezione (Foto 8).

Foto 8. Dettaglio del substrato roccioso. A. Pirrami.

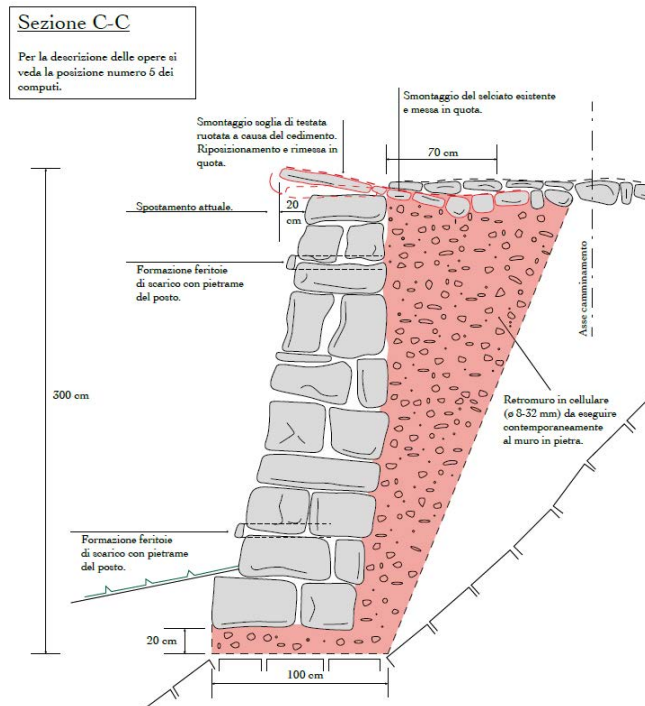
Figura 3. Sezione C-C. A. Pirrami.

Si fa osservare che attualmente questo tratto non presenta problemi particolari di instabilità. Ma considerando che durante la fase dei lavori di ripristino del muro attiguo, secondo la sezione costruttiva B-B, la provabilità di tagliare l'apparato radicale delle vicine ceppaie è considerabilmente alta. Per tanto è indispensabile stabilizzare il ciglio della strada in modo definito.

Nella parte centrale (di lunghezza 4,0 m), dove sono presenti le ceppaie, si prevede uno scavo completo con il rifacimento del muro in pietra naturale, sul prolungamento di quello esistente più a valle (Figura 3).
