PROGETTO DEFINITIVO

5129-D-ra008

Comune di Gambarogno  
Frazione di Gerra Gambarogno  
35. Ripristini alveo riale di Gerra  
Rapporto tecnico

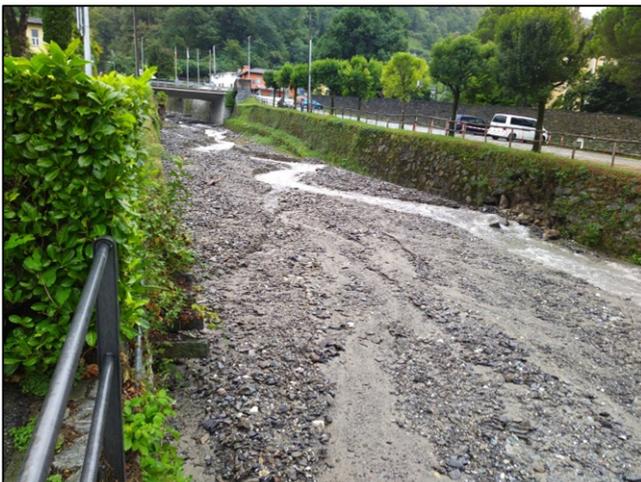
Foto 1: Vista da valle durante l'evento del 30.08.20

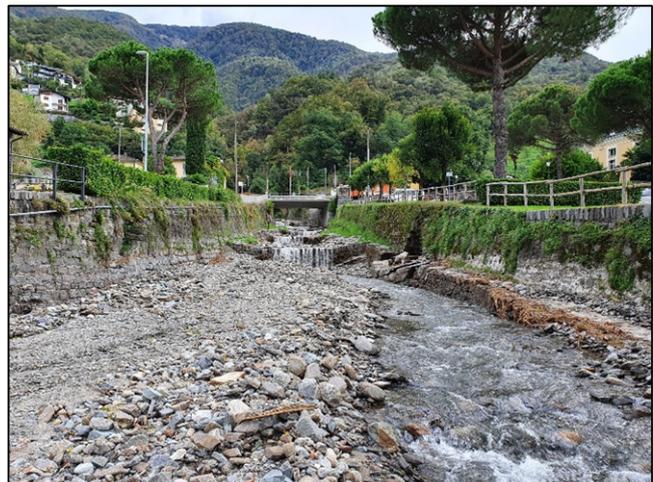
Foto 2: Vista da valle dopo l'evento (06.10.20)

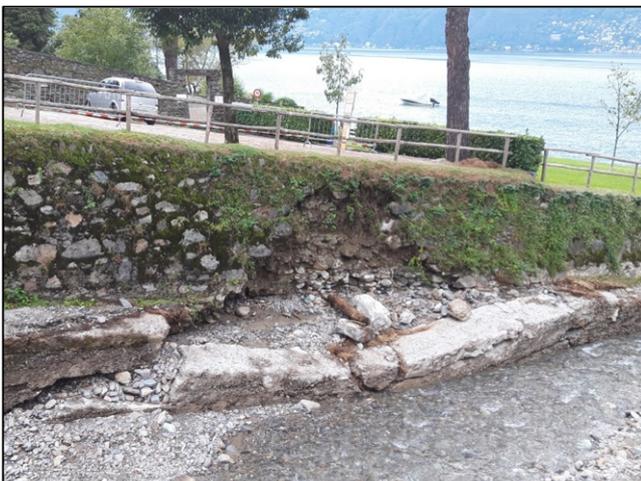
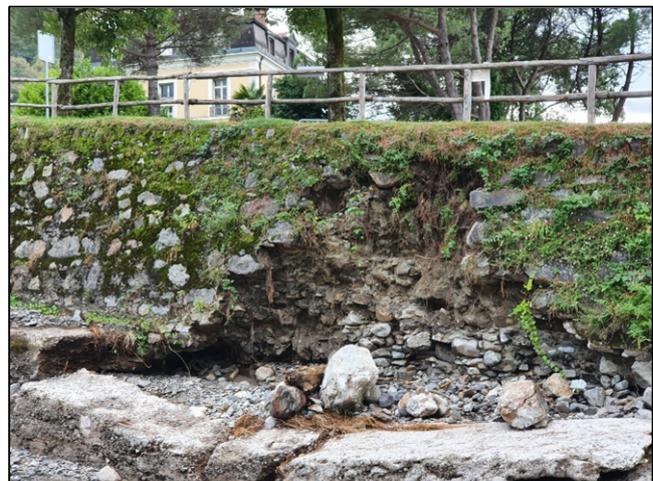
Foto 3: Muro danneggiato (06.10.20)

Foto 4: Muro danneggiato (06.10.20)

*Riferimento foto 3 e 4.*

In merito alla tratta di muro d'argine crollata durante gli eventi descritti, la modalità di ricostruzione prevista, per ripristinare il più possibile la tipologia di muro attualmente esistente, è la seguente:

- rimozione delle parti di muro interessate dal crollo, o che comunque rimaste in una condizione prossima all'instabilità;
- riprofilatura e pulizia della tratta interessata;
- scavo di circa 1 m di profondità al di sotto della quota di fondo dell'alveo (corrispondente alla quota di fondazione dell'attuale muro);
- posa di massi ciclopici in questo scavo, in modo tale da evitare che le turbolenze del moto dell'acqua possano andare a "scalzare" il terreno al di sotto della fondazione, fissati tra loro con ferri box;
- ricostruzione della fondazione, che sarà eseguita in calcestruzzo armato con rivestimento a valle e sul lato superiore in sassi;
- ripristino della parete, anche questa in sezione mista, con calcestruzzo armato contro terra e sassi sul paramento di valle;

Ai lati di questa tratta, laddove l'instabilità ha interessato unicamente la fondazione, si prevede di eseguire la medesima tipologia di fondazione descritta prima, con in aggiunta una messa in sicurezza della parete non crollata mediante "sottomurazione" in c.a. da eseguire a tappe.

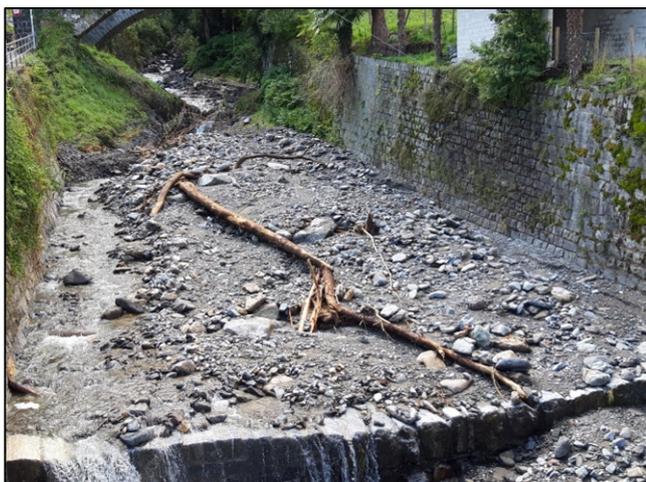
Foto 5: Deposito a monte della strada cantonale (06.10.20)

Ultimate le opere di fugatura a valle della briglia (cap. 2.2), si prevede la sistemazione in alveo del materiale detritico depositatosi, in modo da ripristinare la sezione idraulica, evitare problemi di ostruzione idraulica favorendone lo scorrimento al centro, ma senza evacuare i detriti. Come anticipato in un paio di giorni di lavoro con un escavatore rampante è possibile spostare ai lati il deposito, dopo aver tagliato ed evacuato il legname grossolano presente.

Con questo intervento si limita lo scorrimento presso il piede dei muri d'argine (minor pericolo di erosione o danneggiamento). Inoltre si ritiene che il materiale risistemato possa essere eroso gradualmente in occasione di leggeri aumenti della portata del corso d'acqua.

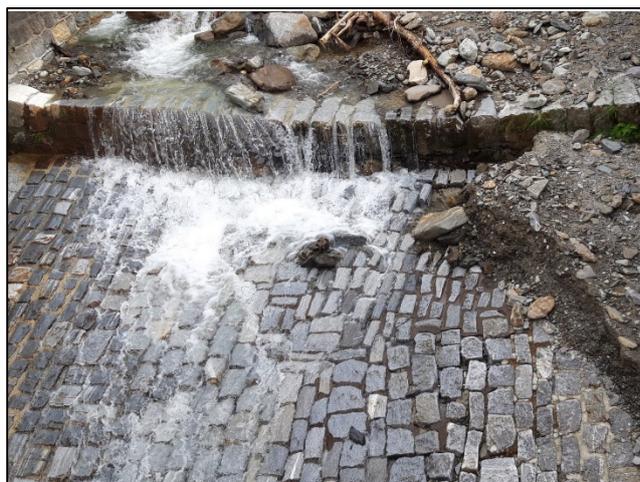
Foto 6: Selciato danneggiato (06.10.20)

A valle della briglia presso il ponte della strada cantonale la selciatura esistente è stata erosa completamente per una superficie indicativa di ca. 30 m<sup>2</sup>. Immediatamente a valle in ulteriori 20 m<sup>2</sup> circa, i molloni sono ancora presenti ma vanno rimossi e riposati.

L'intervento prevede la pulizia della porzione da ripristinare, la posa di calcestruzzo CPN C con fogli di rete di armatura, la posa dei molloni in parte recuperabili in loco e la fugatura degli ultimi 3-5 cm con cemento Lafarge.

Per garantire l'esecuzione dei lavori puntualmente sarà necessario la deviazione del corso d'acqua, sfruttando il materiale detritico presente poco più a monte.

Oltre alla zona danneggiata si ritiene che sia necessaria la rifugatura puntuale della superficie a valle di selciato per un totale stimabile in circa 80 m<sup>2</sup>.

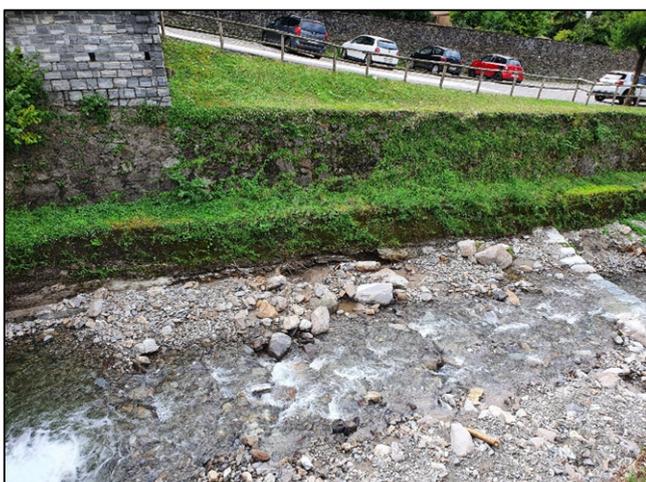
Foto 7: Erosione puntuale fondazione (06.10.20)

A valle del ponte in sponda sinistra sarà necessaria l'esecuzione di uno scavo sotto la fondazione del muro d'argine, per l'alloggiamento di una semplice sottomurazione in calcestruzzo armato (lunghezza di circa 10-12 ml).

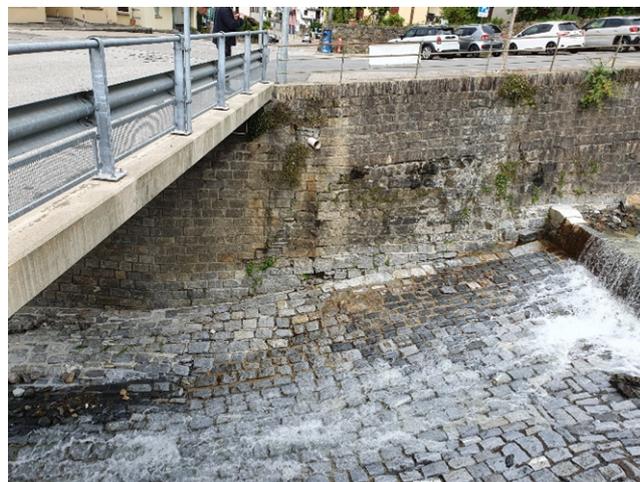
Foto 8: Erosione puntuale muro (06.10.20)

L'arginatura destra immediatamente a monte del ponte stradale presenta un piccolo danno che riteniamo sensato riparare con la posa di un paio di sassi rinfiacati adeguatamente con calcestruzzo.

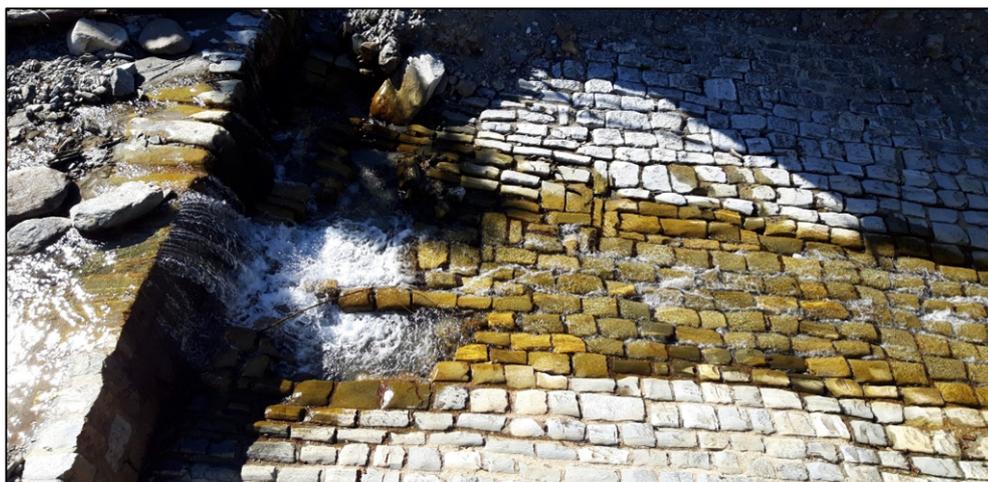
Nel corso degli ultimi mesi si è potuto notare da una parte la diminuzione radicale dei depositi lungo l'alveo, anche se ancora massicciamente presenti, e dall'altra il peggioramento del selciato a monte della strada cantonale.

Foto 9: Erosione selciato (16.03.21)

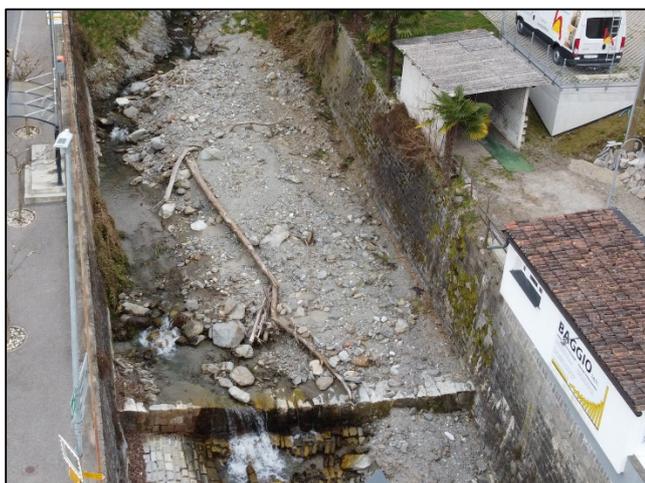
Foto 10: Deposito a monte della strada cantonale (19.03.21)

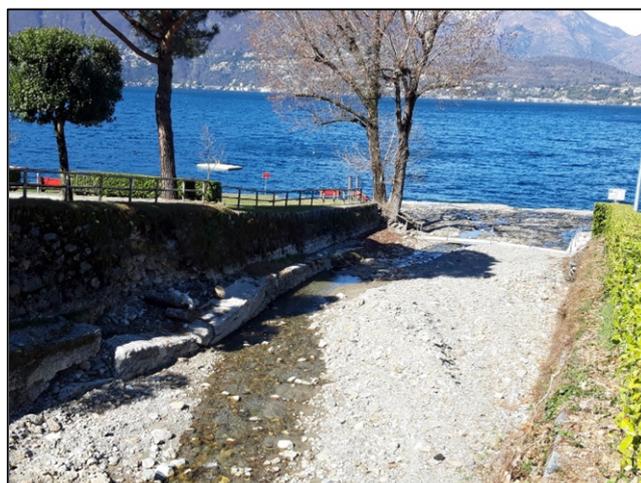
Foto 11: Deposito lido (16.03.21)

Anche nella zona "lido", a monte e in minima parte a valle del ponticello pedonale, va gestito e risistemato il materiale detritico in modo da garantire il ripristino della sezione idraulica originale ed evitare potenziali ostruzioni future. Per garantire l'accesso all'escavatore rampante sarà necessaria la rimozione della "ringhiera" della passerella (da riposare o da fornire da parte del proprietario a opere concluse). Non si esclude la necessità di puntellare provvisoriamente la passerella, con lo scopo di tutelarla durante i transiti dell'escavatore rampante.

A monte della passerella, analogamente a quanto previsto al punto 2.4, ma dopo il ripristino del muro d'argine in sponda sinistra (cap. 2.1), il materiale va spostato ai lati favorendo lo scorrimento in centro dell'alveo.

La sezione idraulica sotto la passerella va liberata completamente per evitare l'accumulo di materiale.

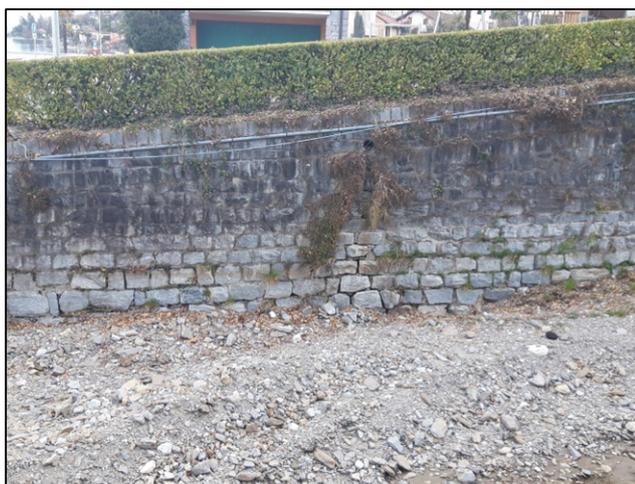
Foto 12: Muro d'argine sponda destra a monte della zona lido (16.03.21)

L'arginatura in sponda destra a monte della zona lido presenta delle erosioni della fugatura tra i sassi che andrebbe ripristinata (ca. 50 m<sup>2</sup>).

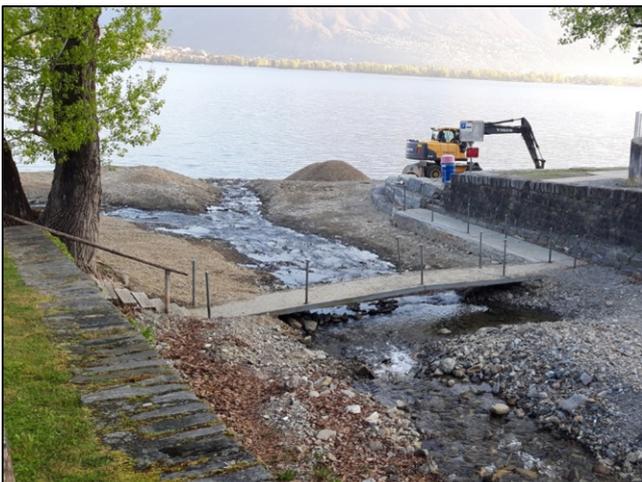
A valle della stessa la sistemazione della zona delta è già stata eseguita dal Committente, non si prevedono pertanto interventi particolari, salvo quelli necessari al ripristino della situazione antecedente i lavori in oggetto (rimozione eventuale accesso in materiale detritico creato dall'impresa).

Foto 13: Sistemazione zona lido (23.04.21)

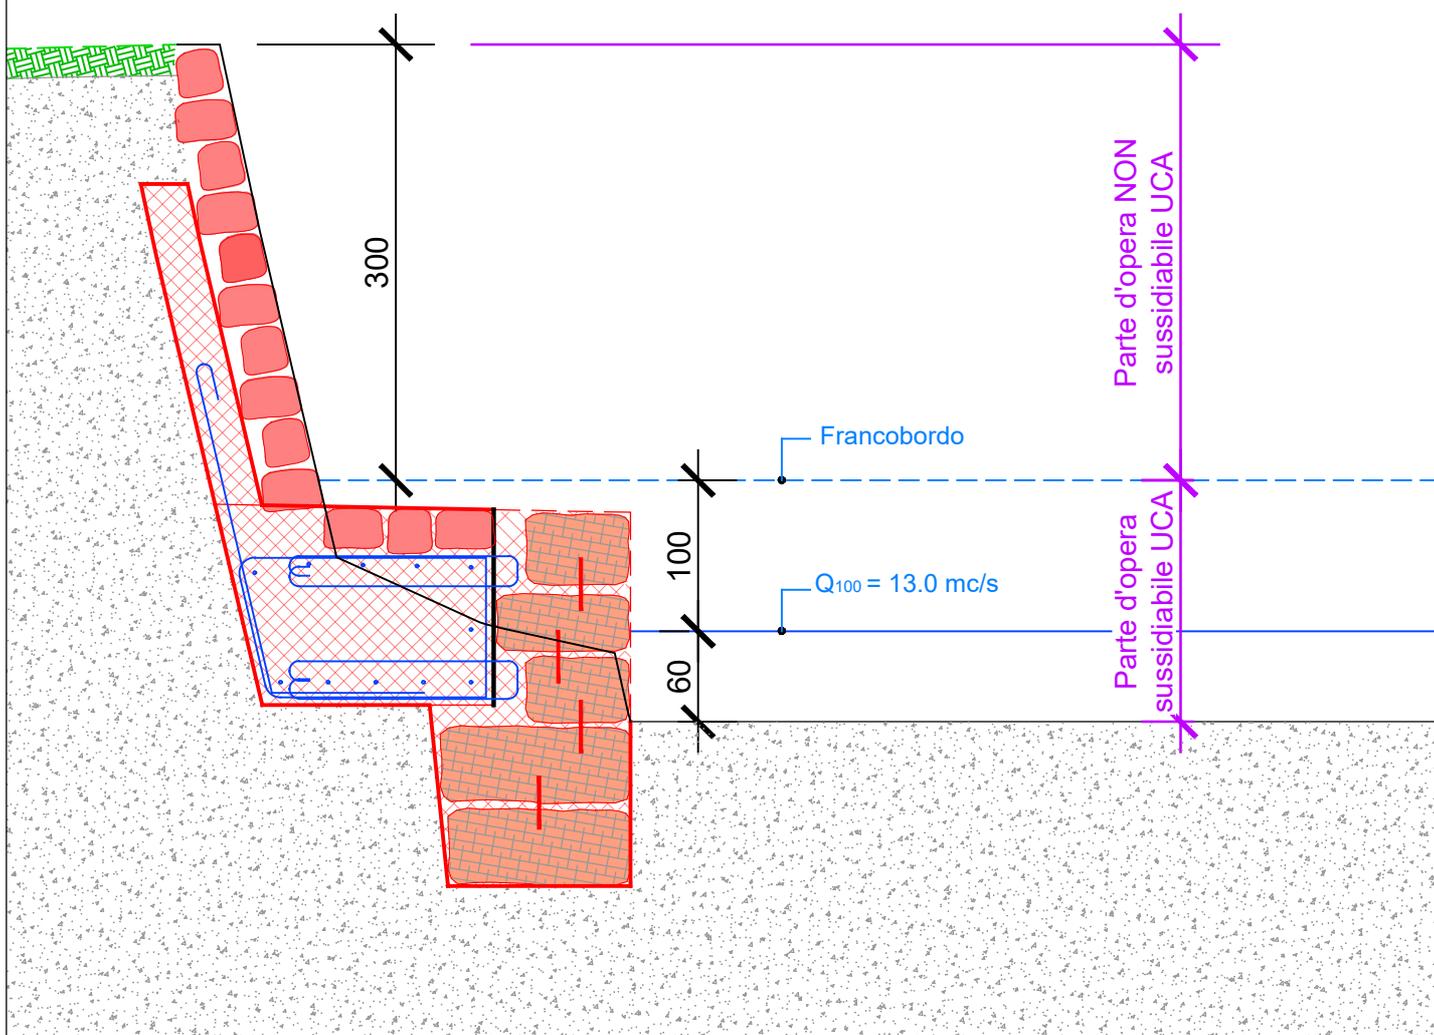
Sezione tipo - 1 : 200

Per la determinazione dell'altezza della piena centenaria e del relativo francobordo idraulico ci si è basati sui dati forniti dallo studio CSD-Ingegneri, il quale sta svolgendo per l'UCA il PZP (Piano delle Zone di Pericolo) di alluvionamento e flussi detritici nel comparto da Gerra a Dirinella. La piena centenaria nella sezione presso il muro d'argine in sponda sinistra da ricostruire, ha un'altezza di ca. 0.6 m e il francobordo calcolato secondo KOHS di 1.0 m.

Pertanto, come si evince dalla sezione nell'allegato 2, la quota HQ100 + francobordo si attesta a circa 1.6 m rispetto all'alveo.
