PERIZIA ESTIMATIVA

relativa al valore venale di una proprietà

Diploma SUPSI of advaced studies in real estate valuation Fondo edificato nel comune di Gambarogno / sezione di Sant'Abbondio mappale No. 100

La presente perizia viene allestita su incarico del Municipio di Gambarogno allo scopo di dare un valore reale alla proprietà fondo no. 100 RFD Gambarogno / sezione di Sant'Abbondio.

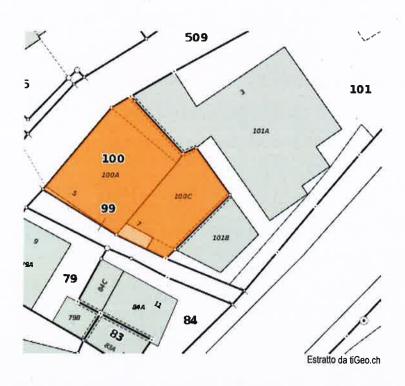
Superficie
Corte	7 mq
Abitazione	78 mq
Portico/Terrazza	12 mq
Rustico	49 mq
Lavatoio	3mq
	149 mq

Dati riportati nel Sommarione **

Superficie	**
Strada, sentiero	2 mq	
Rivestimento in duro	4 mq	
Edificio	91 mq	
Edificio	52 mq	
	149 mq

Le coperture del suolo riportati nel registro fondiario definitivo corrispondono come superfice totale ma non nei singoli oggetti. Per quanto visibile sul posto i dati corretti sono quelli riportati nel sommarione, quelli del registro fondiario si riferiscono presumibilmente alla situazione precedente la ristrutturazione eseguita negli anni ottanta.

Queste indicazioni necessitano di un aggiornamento da parte del geometra revisore. Alfine della perizia vengono considerate le superfici riportate nel sommarione.

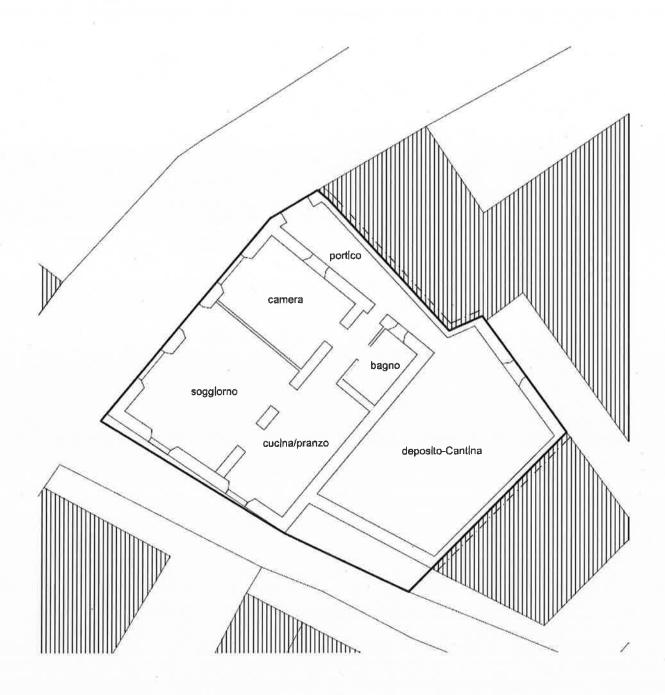
PIANO TERRA

L'edificio si sviluppa su tre piani. Al piano terra troviamo un appartamento di 3 locali e un grande locale deposito indipendente; al primo piano un appartamento di 4 locali, al 2° piano un appartamento di 3 locali. Ogni appartamento è accessibile in modo indipendente, nessun collegamento interno.
