# PERIZIA ESTIMATIVA

relativa al valore venale di una proprietà

**Oggetto** Fondo edificato nel comune di Gambarogno / sezione di Sant'Abbondio  
mappale No. 26

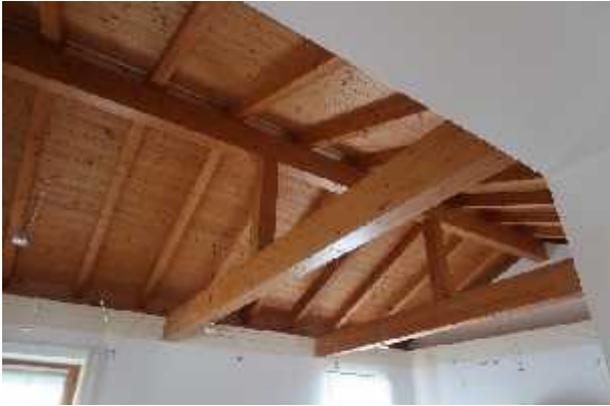
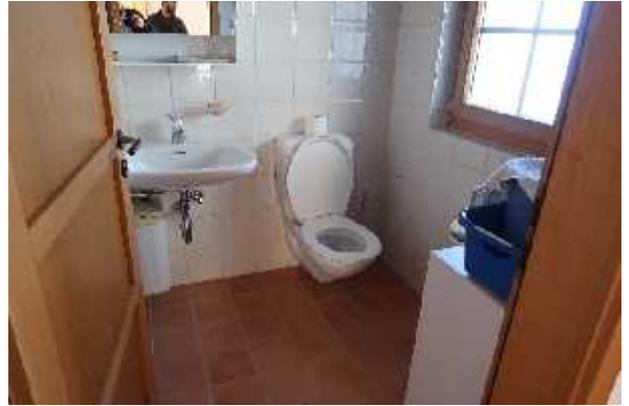
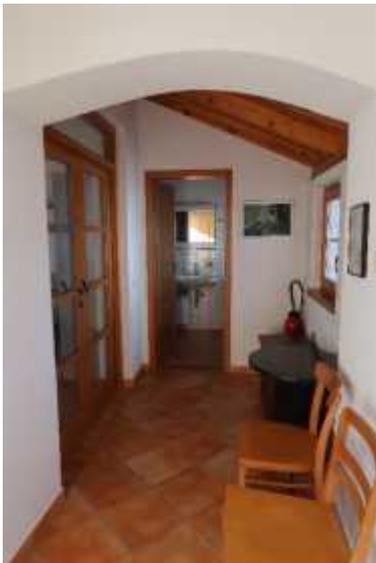
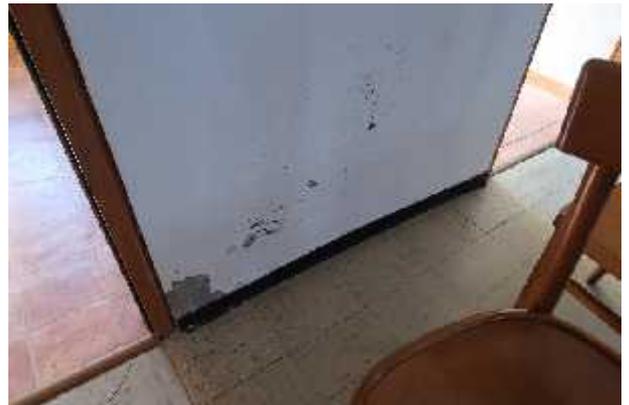
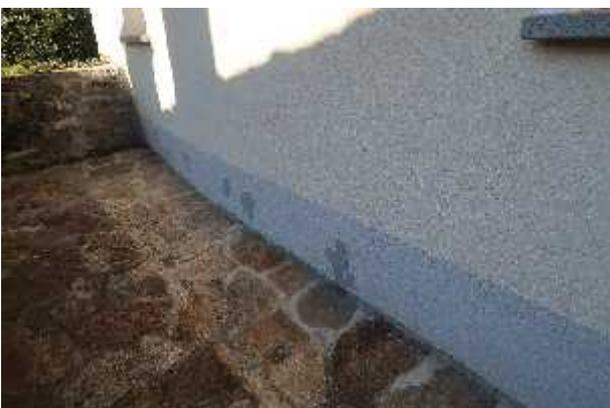
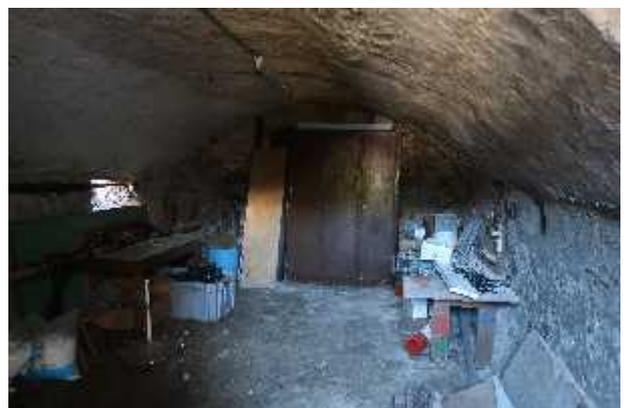
L'ex sala comunale e il disponibile non hanno subito particolari interventi di rinnovo. Le pareti sono in sasso di 50/60 cm di spessore con intonaco tradizionale. Il pavimento è ricoperto in linoleum, il riscaldamento è elettrico con corpi riscaldanti sotto le finestre. Si osserva una forte presenza di umidità ascendente specialmente nella parete divisoria tra la sala e il disponibile.

Lo stato generale di manutenzione è buono, sia all'esterno che all'interno si ravvisano però alcune crepe e il parziale scrostamento dell'intonaco dovuto all'umidità ascendente. Vedi foto di dettaglio negli allegati.

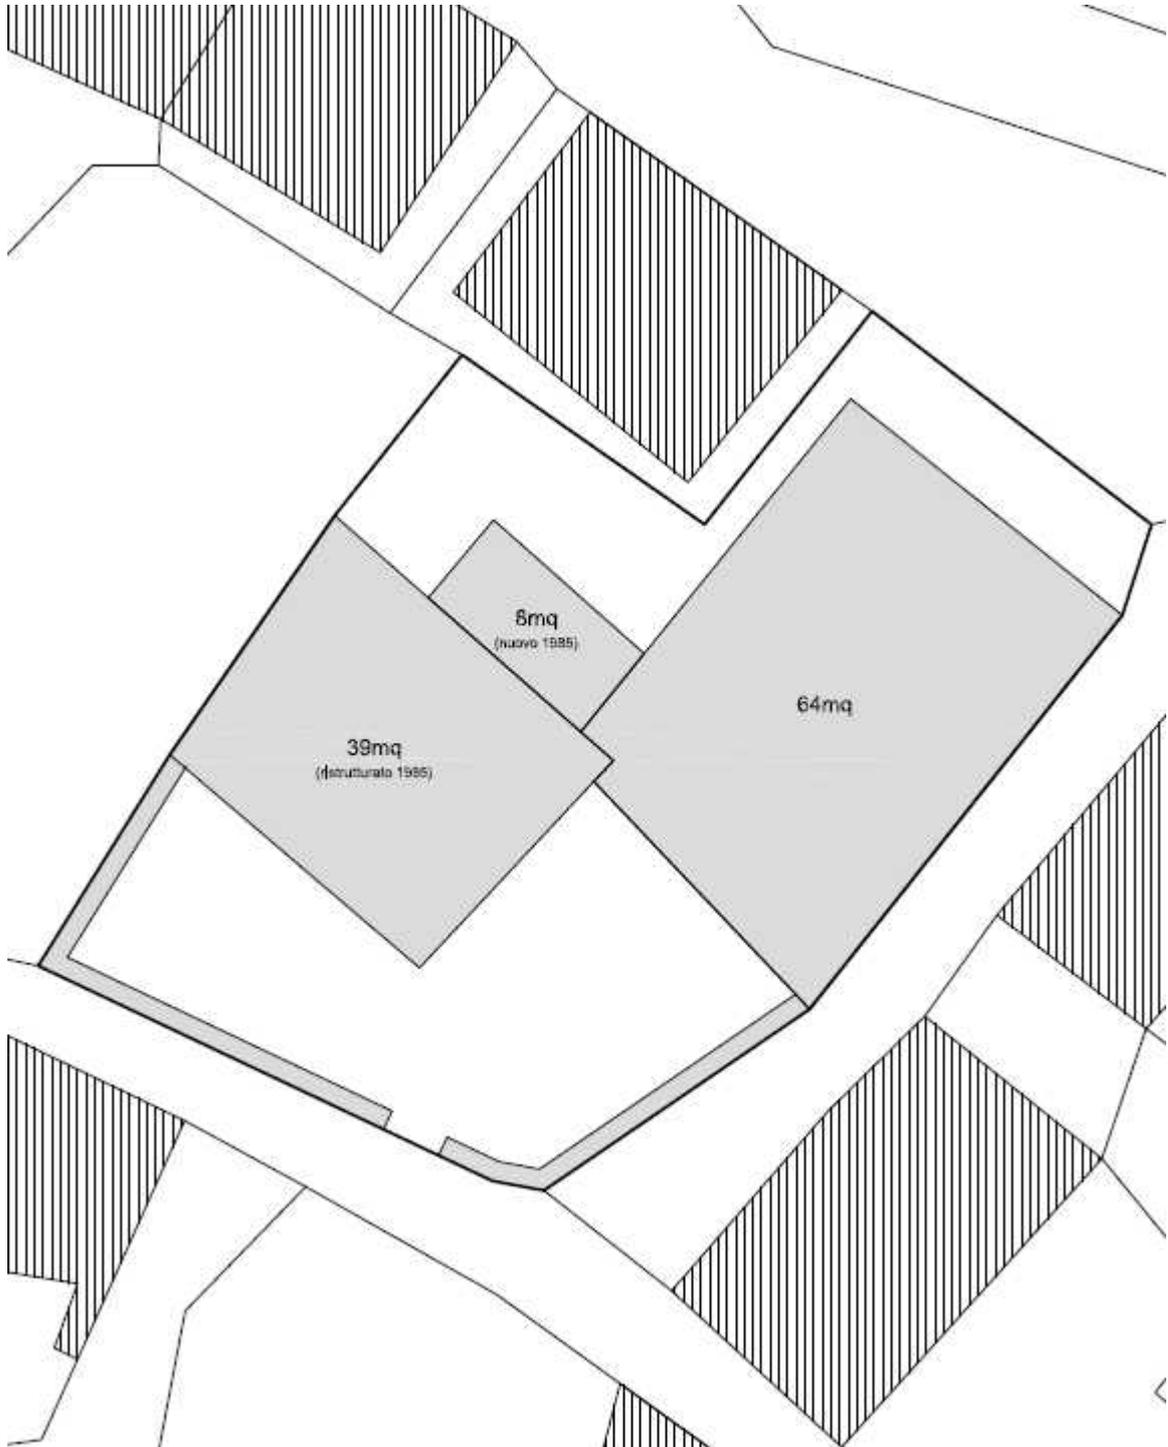
PIANO SEMINTERRATO (LOCALI ACCESSORI)

L'edificio si sviluppa su tre livelli. Nel seminterrato troviamo un locale disponibile (ex archivio) e due vecchie cantine a volta, al piano terra gli ex locali amministrativi (cancelleria, sala delle assemblee) e un locale wc, al piano rialzato un piccolo appartamento di 2 ½ locali di tipo secondario. Ogni livello è accessibile in modo indipendente, nessun collegamento interno tra i piani.
