Comune di Gambarogno

Opere di premunizione riale CAV-007, Caviano

Lugano, 21.11.2024

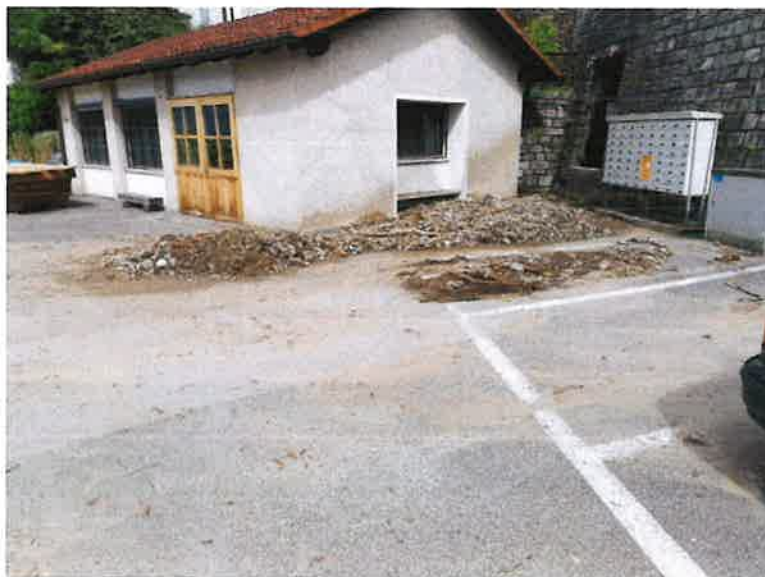
Figura 2. Fuoriuscita di materiale sulla strada pubblica e nel parcheggio della chiesa di S.ta Maria Nascente (evento del 13.07.2021).

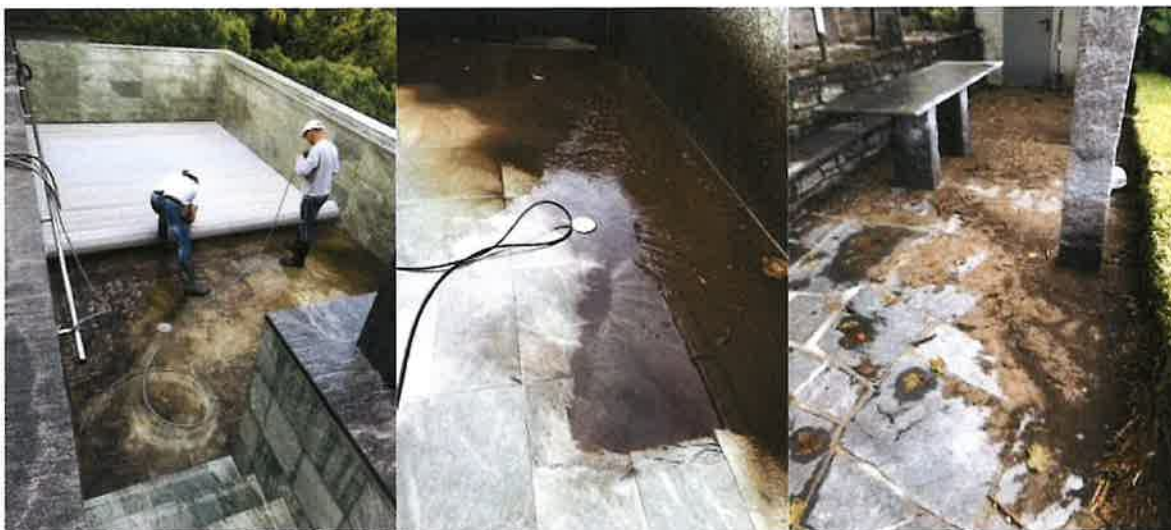
Figura 3. Invasione della piscina e del pergolato del mappale privato n. 334 RFD Gambarogno da parte della portata mista, fuoriuscita dal riale CAV-007 nel corso dell'evento notevole del 29.08.2021.

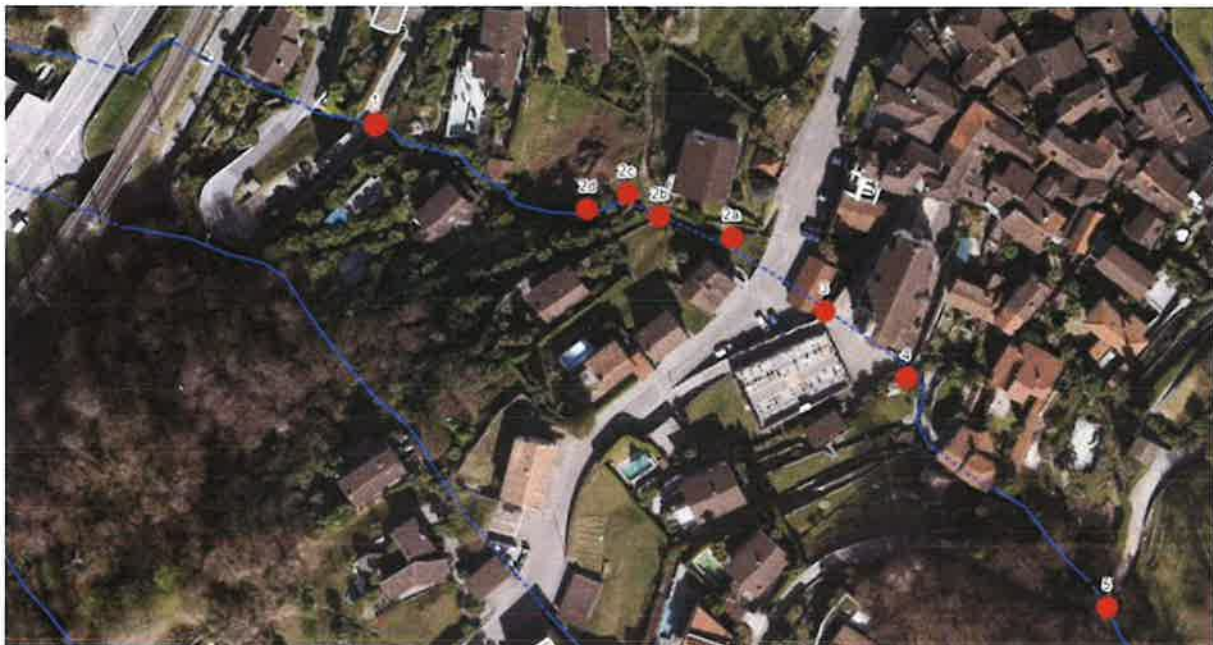
Figura 4. Ubicazione degli interventi proposti [fonte immagine: <https://map.geo.ti.ch/>]

Gli interventi individuati sono stati presentati e discussi con il Committente e con UCA; essi sono riportati spazialmente come da Figura 4, e descritti sinteticamente nei paragrafi a seguire.

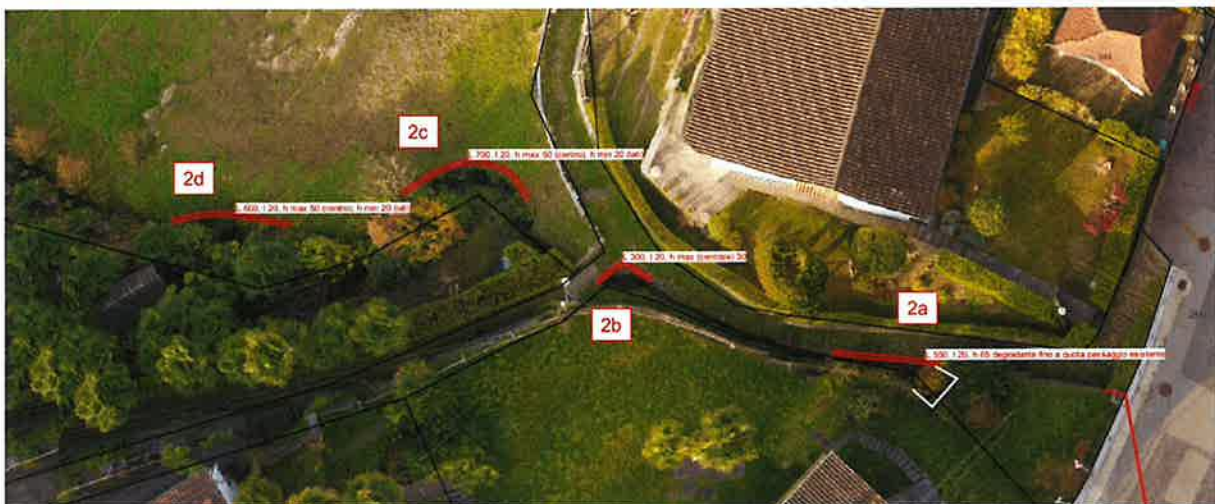
Figura 6. Ubicazione singoli elementi di intervento

- Realizzazione di muri di sponda in corrispondenza dei punti di fuoriuscita della portata dal letto del riale (interventi 2a, 2b, 2c e 2d);
- Consolidamento del fondo nei punti di erosione;
- Demolizione della briglia esistente (2a).

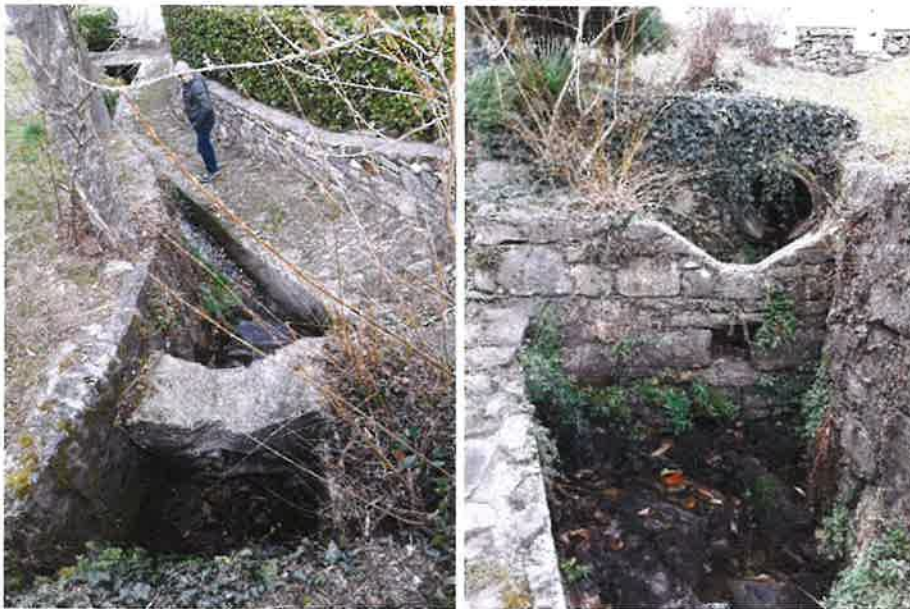
- Demolizione della briglia esistente: ostacola la manutenzione; è in cattivo stato; non ha funzione di ritenzione materiale;
- Realizzazione di un muretto laterale, per evitare la fuoriuscita di portata sul camminamento (dal tubo di sottopasso dalla strada cantonale);
- Il muretto dovrà essere prolungato, con altezza degradante, fino all'esistente ponticello (in sinistra idraulica).

Figura 7. Oggetto di intervento 2a

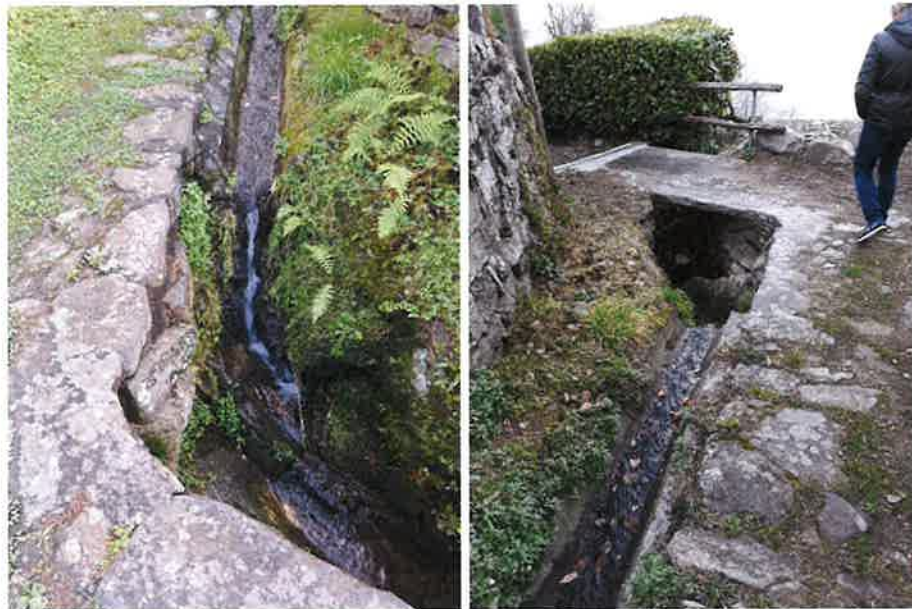
- Risagomatura e consolidamento del fondo nei punti di erosione;
- Realizzazione di un muretto laterale (lunghezza: ca. 3 m), per evitare la fuoriuscita di portata dal letto del riale.

Figura 8. Oggetto di intervento 2b

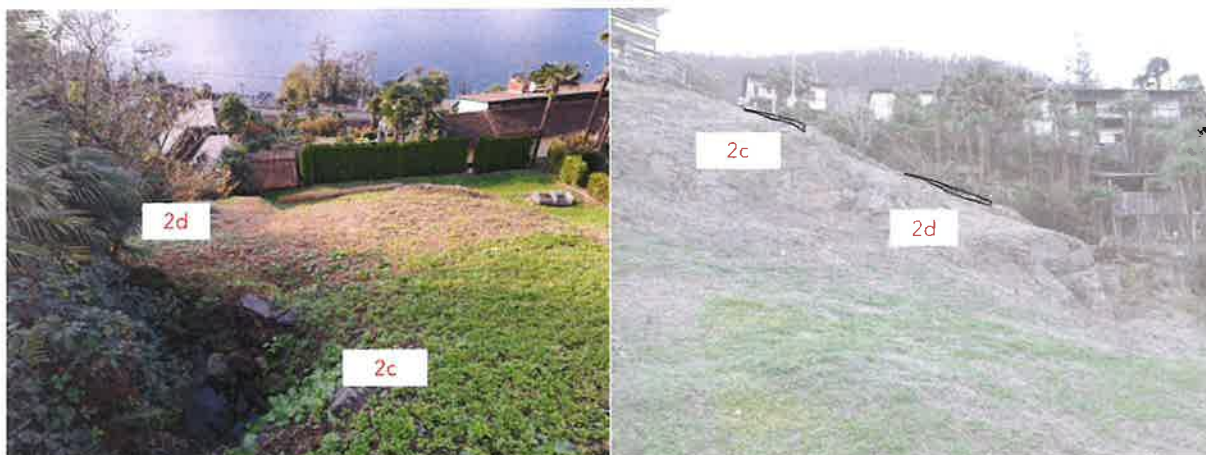
- Consolidamento del fondo nei punti di erosione;
- Realizzazione di muretti laterali in gabbioni, per evitare la fuoriuscita di portata dal letto del riale;
- Lunghezza muretto: Monte: ca. 7 m; valle: ca. 6 m.

Figura 9. Oggetti di intervento 2c e 2d

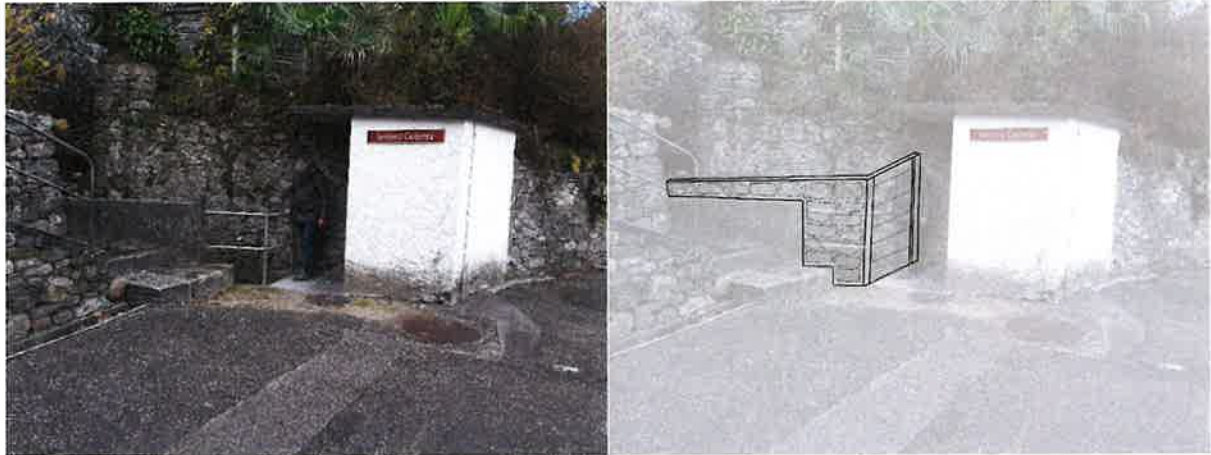
Figura 11. Sinistra: fotografia dello stato attuale; destra: schematizzazione dell'intervento

- Contenere le fuoriuscite;
- Contrastare i danni agli edifici di pubblico interesse (Chiesa, cimitero, toilette);
- Creare un battente idraulico in modo da convogliare e favorire il deflusso nel sottopasso del piazzale della Chiesa.

- Realizzazione di muro di sponda, a prosecuzione dell'esistente, in corrispondenza dell'imbocco dell'attraversamento del piazzale della Chiesa;
- La parete frontale sarà realizzata in panconi, rimovibili in caso di manutenzione, che scorreranno su gargami installati sui montanti laterali;
- Sostituzioneiglia esistente con elementi in lamiera forata.

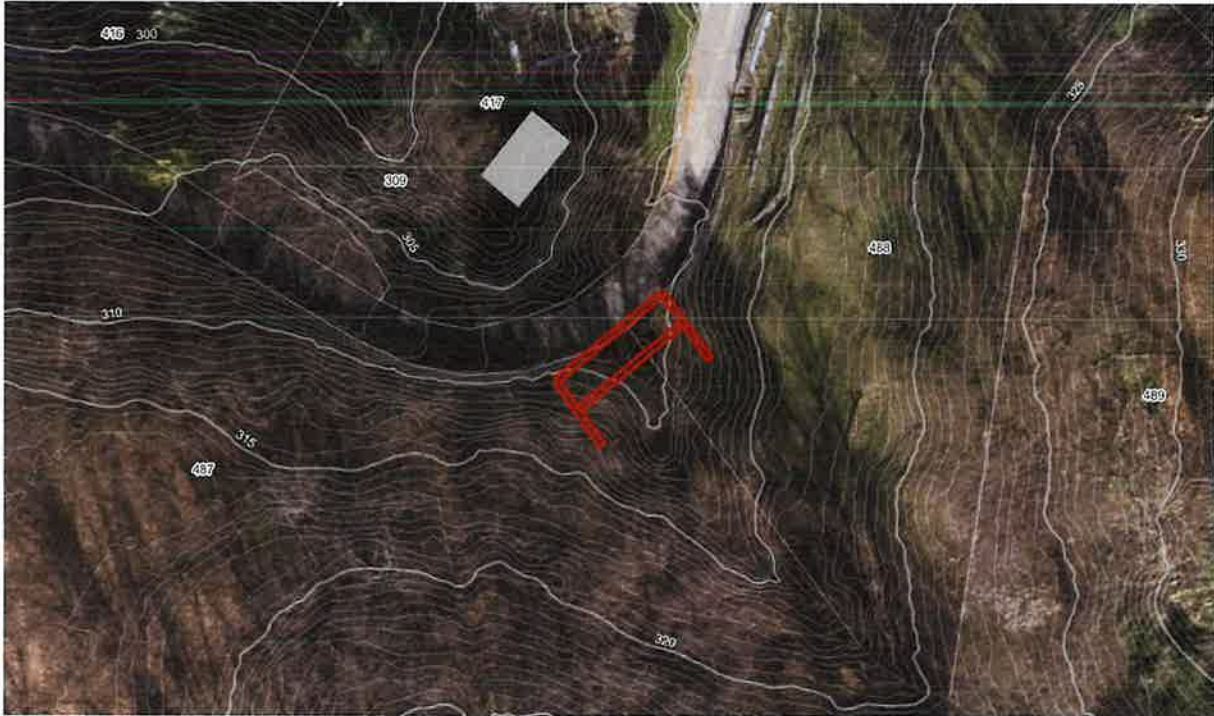
Figura 12. Ubicazione intervento (perimetro opera: in rosso)

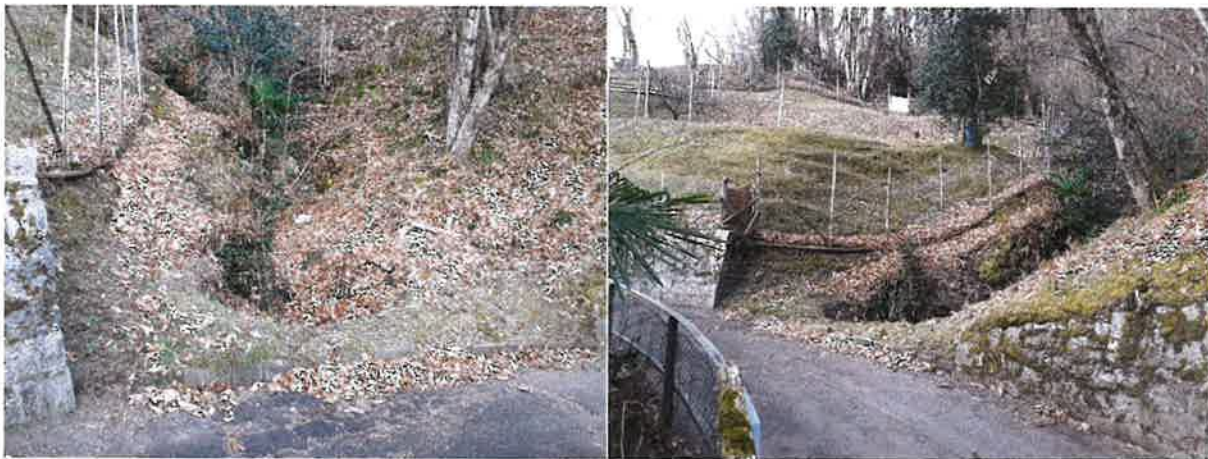
Figura 13. Stato attuale

Fuoriuscita e scorrimento di materiale detritico e acqua sulla strada comunale via Costascia. Questo riale, contrariamente ai riali limitrofi e simili dal punto di vista idrogeologico (Trodo e Preda), non è dotato di camera di ritenuta sulla via Costascia, a monte dell'abitato.

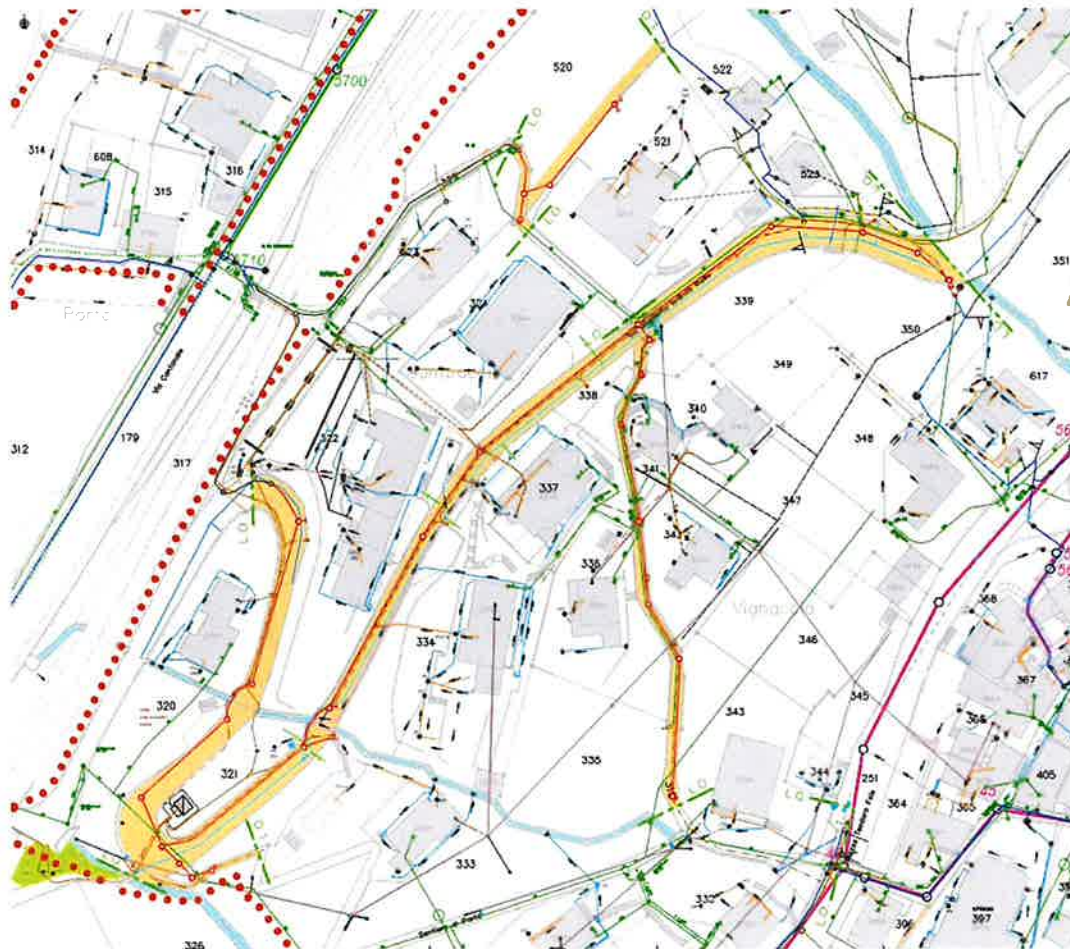
Figura 14. Planimetria generale di progetto (piano fornito da UTC Gambargono)

Gli interventi descritti sono fisicamente disgiunti, e possono essere realizzati in successione temporale. In particolare, si suggerisce di inserire la realizzazione delle opere di cui agli interventi 1 e 2 nel progetto già in fase di esecuzione (a partire dal 7 ottobre) lungo la via Branca Masa, finalizzato alla posa di nuove infrastrutture (canalizzazione, acquedotto, SES – Società Elettrica Sopracenerina, Swisscom).

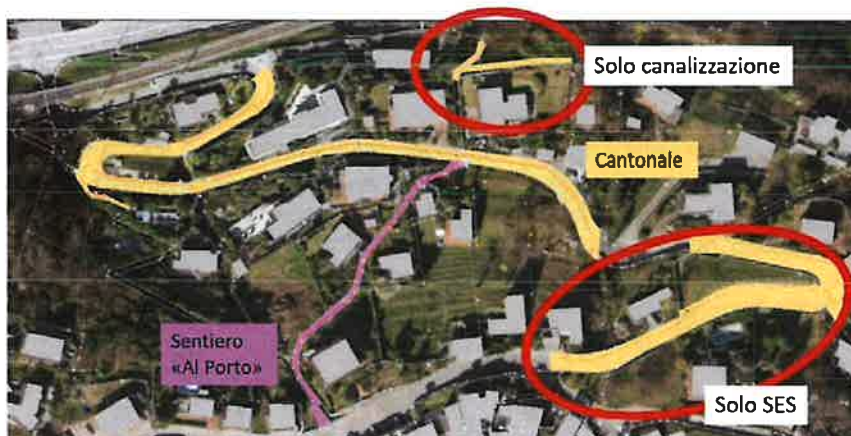
- Posa canalizzazione, infrastrutture SES e Swisscom,
- Posa condotta Acqua Potabile ed Idranti

Figura 15. Prima fase esecutiva interventi (dati forniti da UTC Gambarogno)

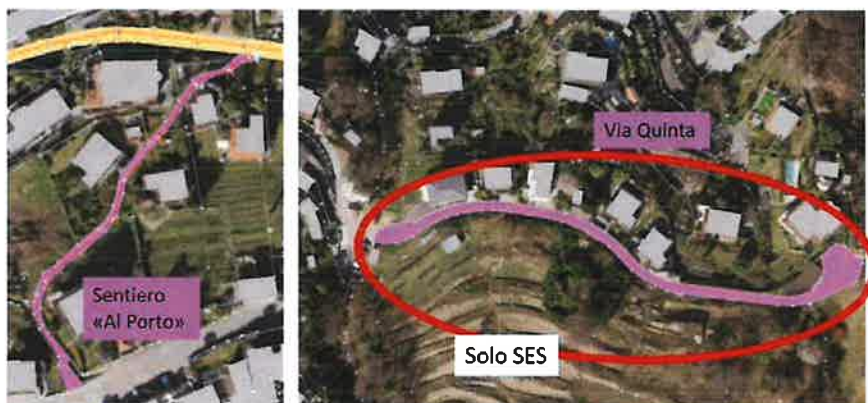
- Completamento posa lungo il sentiero «Al Porto»
- Posa infrastrutture SES Lungo via Quinta

Figura 16. Seconda fase esecutiva interventi (dati forniti da UTC Gambarogno)
