MESSAGGIO MUNICIPALE NO. 64

Concessione di un credito di CHF 70'000.00, quale partecipazione ai costi di risanamento della strada del Montecenerino – lavori eseguiti in collaborazione con il Comune di Monteceneri

Tracciato della strada e suoi elementi

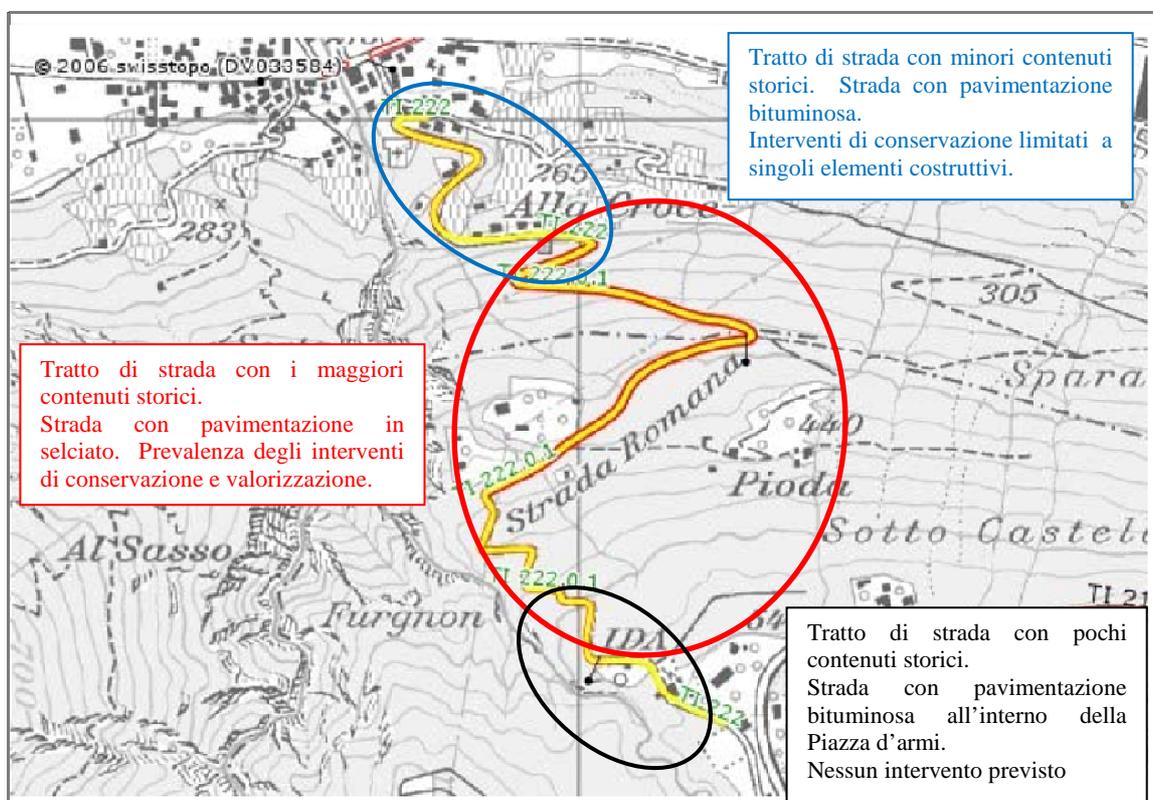
Qui di seguito vengono evidenziati gli interventi di conservazione previsti dal progetto in relazione allo stato attuale del tratto di strada inventariato e ai relativi contenuti storici ancora presenti.

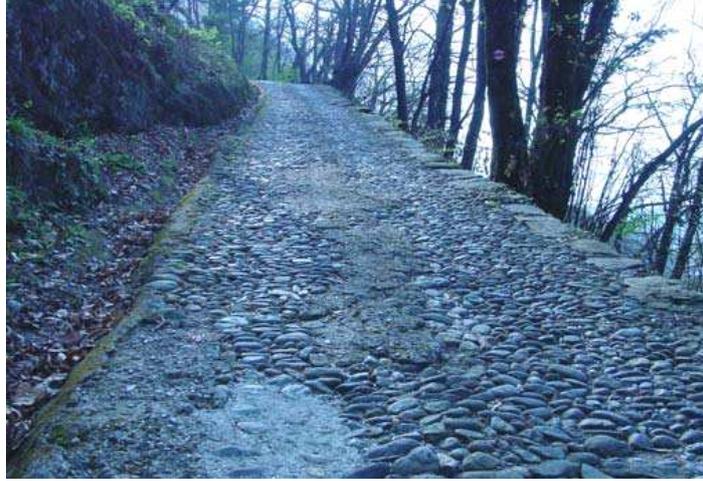
Nei tratti con forte pendenza, nelle curve o in presenza di acqua di scorrimento sullo strato di roccia madre, il progetto prevede un intervento con materiali moderni, compatibili con il concetto esistente. Il sottofondo e lo strato di fondazione verranno eseguiti in calcestruzzo cellulare, composto da ghiaia prevalentemente tonda lavata, con una bassa percentuale di cemento quale legante. Questa tecnica di esecuzione con materiali moderni, per il rafforzamento del sottofondo, è stata concordata con l’Ufficio Beni culturali del Cantone Ticino. Verrà applicata limitatamente ai tratti stradali molto sensibili, per evitare un rapido deterioramento dell’opera appena restaurata.

I vantaggi del sistema proposto sono i seguenti:

- è filtrante, permettendo all'acqua di scorrimento superficiale sullo strato roccioso di non entrare a contatto con la pavimentazione stradale (nel caso specifico il selciato in sasso);
- impedisce all'acqua di entrare in pressione;
- ha buona resistenza alla compressione e compattezza, in particolare nelle curve strette e con pendenze longitudinali elevate.
