PROGETTO DEFINITIVO

Comune di Gambarogno

44. Ripristino scoscendimento Via Tempelina

Rapporto tecnico

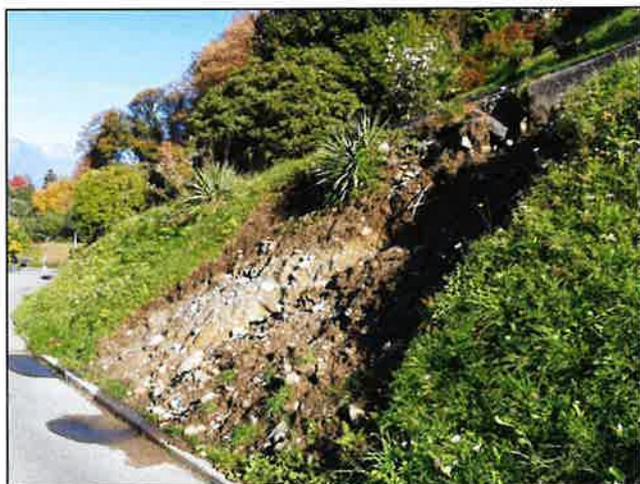
Foto 1: Situazione al 02.11.2020

Presso la scarpata tra la strada cantonale via Casenzano e via Tempelina (mapp. 586) a Casenzano a causa dell'acqua ruscellante dalla strada comunale, si è sviluppato un piccolo scivolamento superficiale di alcuni m³.

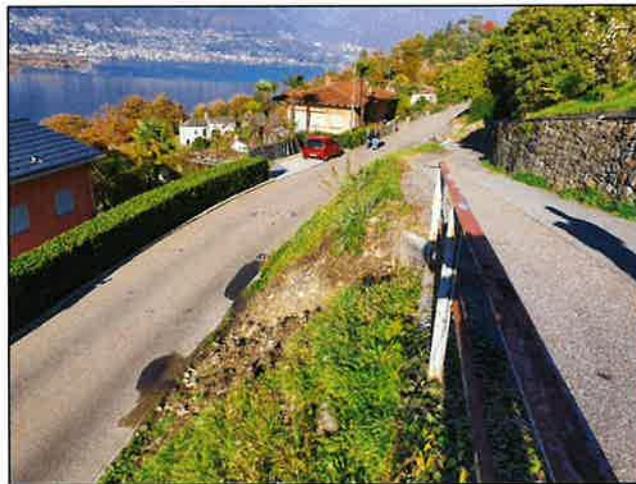
Foto 2: Situazione al 02.11.2020
